# Nouvelles

Numéro 2/2005

## Approche en visibilité réduite résulte en tragédie

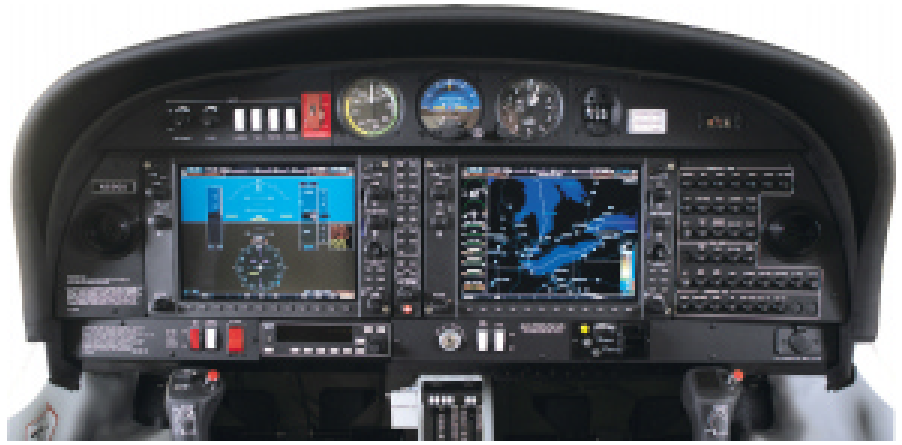
Photo courtoisie de Garmin Ltée.  
*Suite avionique Garmin G1000 installée dans le DA40-180 Diamond Star.*

La conversion aux systèmes d'instruments de vol électroniques (EFIS) est une tendance qui se propage de plus en plus, mais qui demeure un choix coûteux pour de nombreux constructeurs d'aéronefs de l'aviation générale. Les pilotes de ligne qui sont aux commandes de ces nouveaux aéronefs légers voient très peu de différence entre l'instrumentation du poste de pilotage d'un aéronef de l'aviation générale et celle d'un avion de ligne. Essentiellement, le PFD fournit les données les plus couramment utilisées pendant le vol dans un format visuel qui permet une lecture immédiate — une fois l'adaptation de notre cerveau faite. Le même principe s'applique aux instruments moteur. Un deuxième écran de 10 po fournit habituellement un éventail de données, comme une représentation couleur de la marge de franchissement du relief, une carte mobile et un système d'avertissement du trafic à l'image des systèmes d'avertissement du trafic et d'évitement d'abordage (TCAS) qui équipent les avions de ligne. Il importe de noter que la fonction TCAS est opérationnelle seulement lorsque le signal du transpondeur peut être capté par les

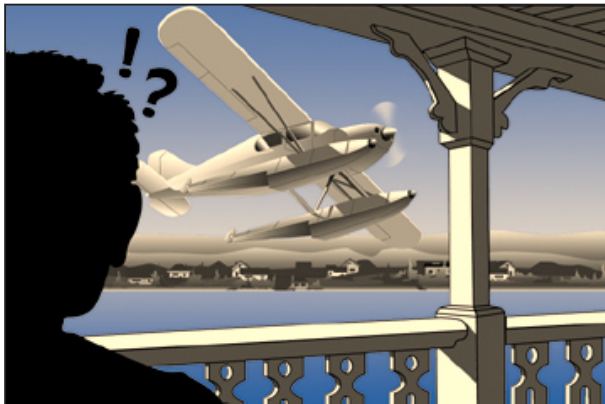
Vue d'artiste de l'événement.

J'ai calculé que le rayon de virage d'un appareil volant à 60 mi/h avec une inclinaison de 20 degrés devait être d'environ 750 pi. Un virage de 135 degrés (sud-ouest vers l'est) nécessiterait 1 300 pi. Dans le cas d'un appareil qui amorce un virage à 100 pi de la rive nord de la rivière, et qui demeure en virage pendant 25 secondes avec une dérive de 5 kt vers le sud-est, on peut calculer qu'il reste un jeu d'environ 300 pi, puisque la remise à bateaux est construite sur des fondations qui s'avancent 100 pi dans la rivière. Pour une vitesse de 65 mi/h, qui est une vitesse de montée optimale plus réaliste, le virage nécessiterait 1 500 pi et la marge de franchissement de l'obstacle serait réduite à 100 pi, ce qui est prêt de mon estimation de 50 verges pour l'approche la plus rapprochée.
